專題製作

高氯離子建築(海砂屋)腐蝕鋼筋之力學性質

專 題 生：劉澄洲

指導教授：歐昱辰博士

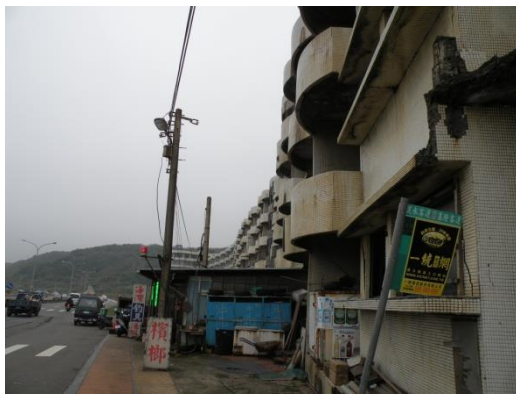
(a)

主要的現地踏勘於位在新北市三芝一代-海灣新城(如圖一(a))，此棟建築為

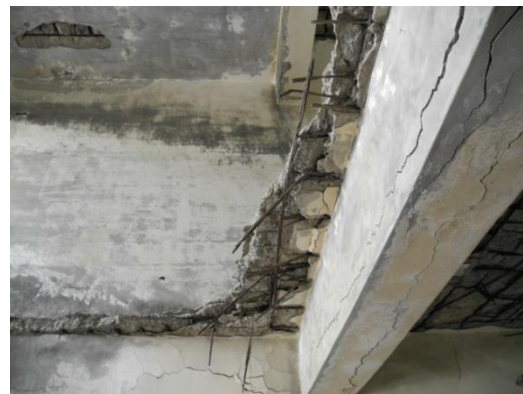
(b)

民國六十六年完工的大規模集合住宅，目視可見此建築有嚴重、大面積鋼筋腐蝕現象，具有海砂屋典型特徵。鋼筋腐蝕造成體積膨脹，破壞與混凝土間的握裹，導致保護層混凝土突出或剝落，腐蝕也造成鋼筋斷面積減少，並在局部地區產生孔蝕，降低構材承载力與韌性。此建築經過三十多年氯離子的侵蝕，腐蝕鋼筋已嚴重至造成整片樓版崩落(如圖一(b))，結構體多處有混凝土表面突出或脫落之現象(如圖一(c))，此集合住宅多數單元已無人居住，但少數仍有居民，安全堪慮。圖一(d)為參賽學生與現地建築的合照。

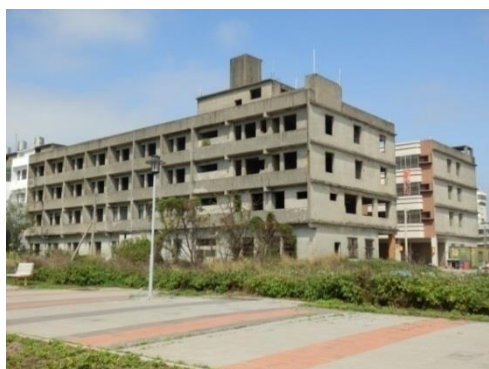
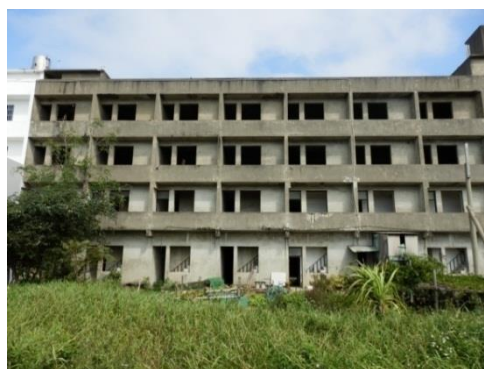
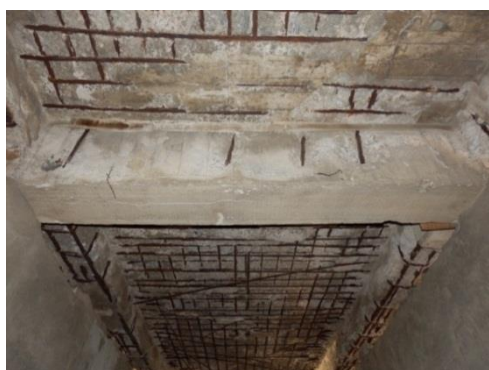
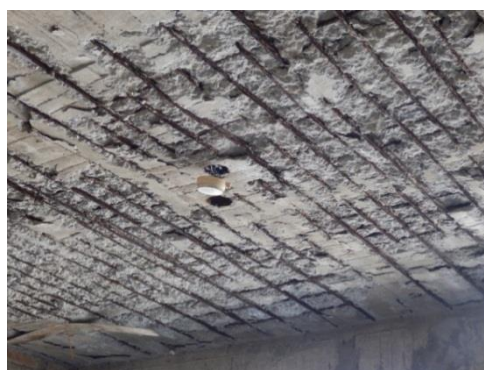
圖二、現地海砂屋-台中梧棲

此棟海砂屋位在台中市梧棲區臨港路三段 664 巷(如圖二)，約民國七十年代建造，此棟建築與三芝海砂屋皆位於海邊，因此除受混凝土中海砂之氯離子侵蝕外，亦遭受海風所夾帶的氯離子侵蝕，使鋼筋更易腐蝕，不過此棟海砂屋鋼筋腐蝕的程度比三芝海砂屋稍輕微，三芝海砂屋的樓版已大量崩落，此棟建築至少樓版都還在，但是大部分的樓版下部保護層皆已剝落，而且與樓版相連接的梁、柱，其保護層幾乎也剝落了，致使大量鋼筋裸露在外。
