專題製作

高氯離子建築(海砂屋)腐蝕鋼筋之力學性質

專 題 生：劉澄洲

指導教授：歐昱辰博士

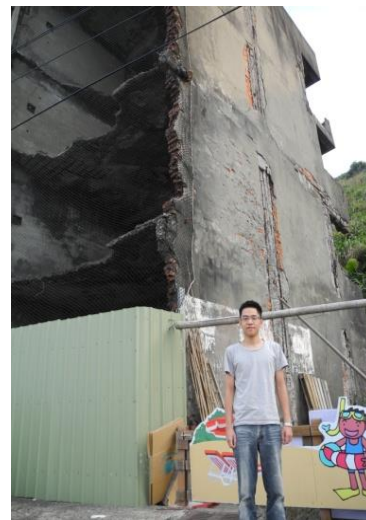
(d)

民國六十六年完工的大規模集合住宅，目視可見此建築有嚴重、大面積鋼筋腐蝕現象，具有海砂屋典型特徵。鋼筋腐蝕造成體積膨脹，破壞與混凝土間的握裹，導致保護層混凝土突出或剝落，腐蝕也造成鋼筋斷面積減少，並在局部地區產生孔蝕，降低構材承载力與韌性。此建築經過三十多年氯離子的侵蝕，腐蝕鋼筋已嚴重至造成整片樓版崩落(如圖一(b))，結構體多處有混凝土表面突出或脫落之現象(如圖一(c))，此集合住宅多數單元已無人居住，但少數仍有居民，安全堪慮。圖一(d)為參賽學生與現地建築的合照。

圖一、現地海砂屋：(a)外觀照；(b)樓版崩落；(c)保護層突出、脫落；(d)學生與建築合照

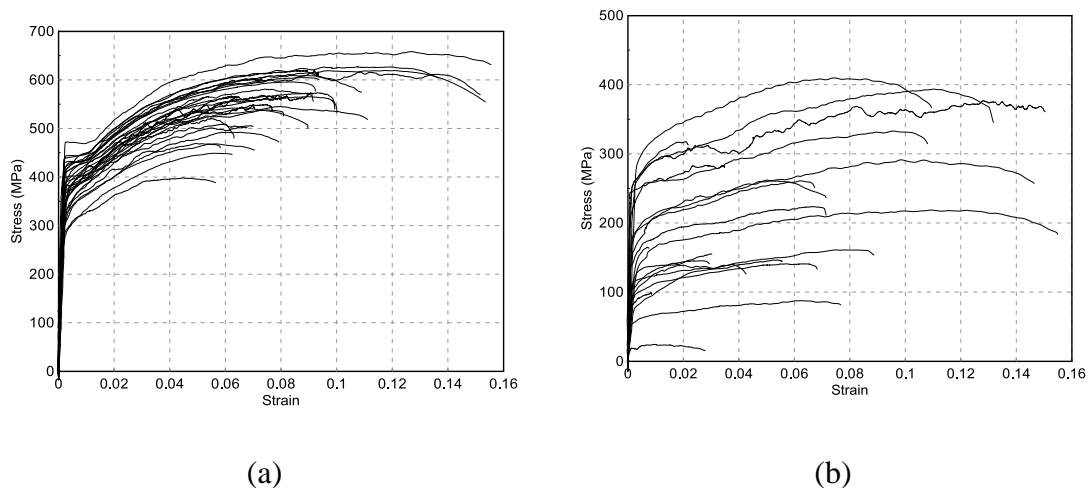
圖三、應力應變曲線(a)實驗室加速腐蝕；(b)現地海砂屋腐蝕

從實驗室所得到的數據值為外力與位移，我把外力去除鋼筋的標稱面積進而得到該鋼筋的應力值，然後把得到的位移與初始位移相減，在去除以初始位移進而得到應變值，以應力為縱軸應變為橫軸作圖，得到現地鋼筋與實驗室加速腐蝕之應力應變曲線圖(如下圖三所示)，從下圖三的應力應變曲線圖觀察得知，實驗室加速腐蝕鋼筋之應力應變曲線有較明顯的降伏平台。

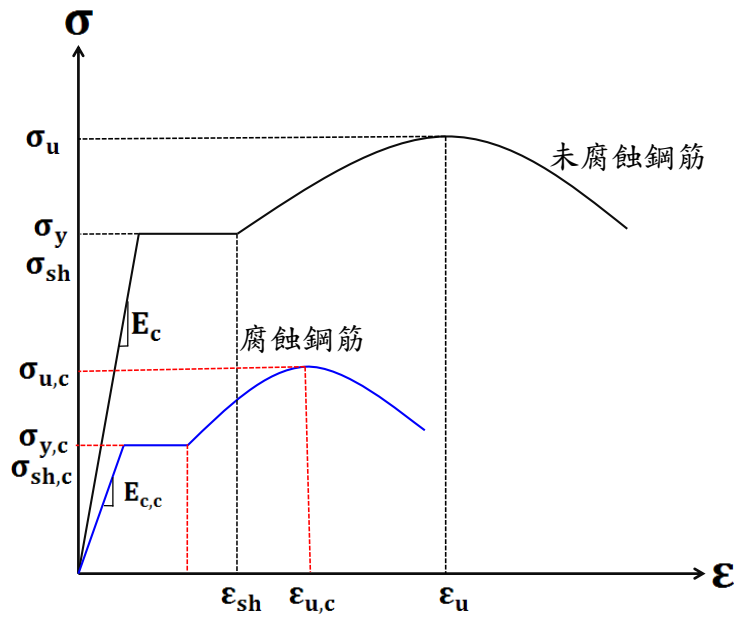
圖四、應力應變曲線模型

得到圖三的結果後，我們模擬未腐蝕鋼筋與腐蝕後鋼筋之應力應變曲線模型(如錯誤! 找不到參照來源。所示)，接著建構我們所需要的參數，這些參數有降

伏應力比(Yield stress ratio, σ_y)、初始應變硬化應力比(Strain-hardening stress ratio, σ_{sh})、初始應變硬化應變比(Strain-hardening strain ratio, ε_{sh})、極限應力比(Ultimate stress ratio, σ_u)、極限應變比(Ultimate strain ratio, ε_u)以及彈性模數比(Elastic modulus ratio, E_c)，然而這些參數皆是與未腐蝕鋼筋所得到的力學性質做比值，再以參數比為縱軸，腐蝕鋼筋重量損失百分比做橫軸，得到現地腐蝕鋼筋各個參數圖(如圖五)與實驗室加速腐蝕鋼筋各個參數圖(如圖六)。

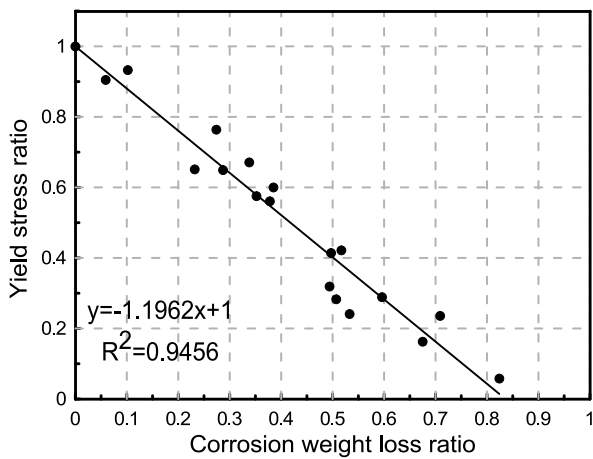
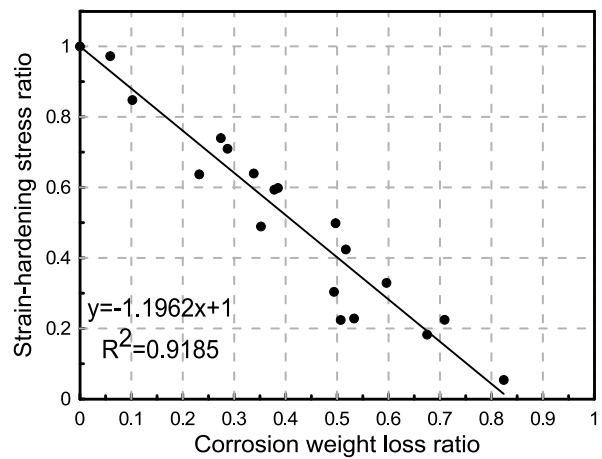
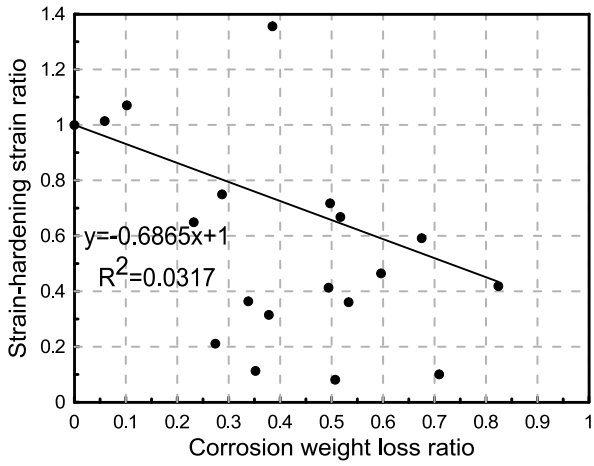
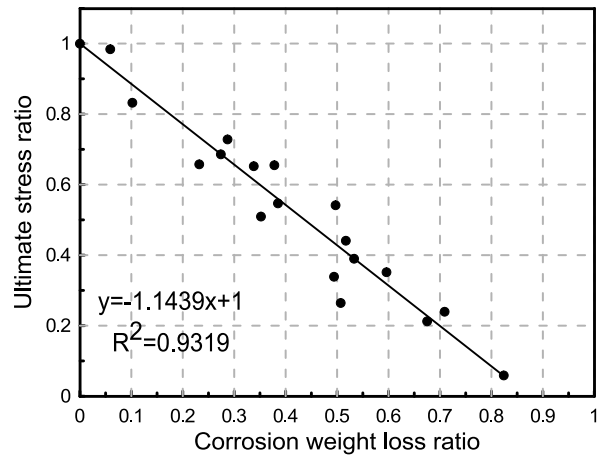
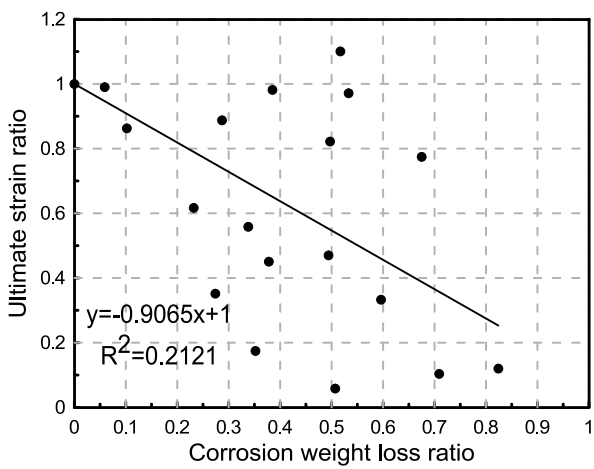
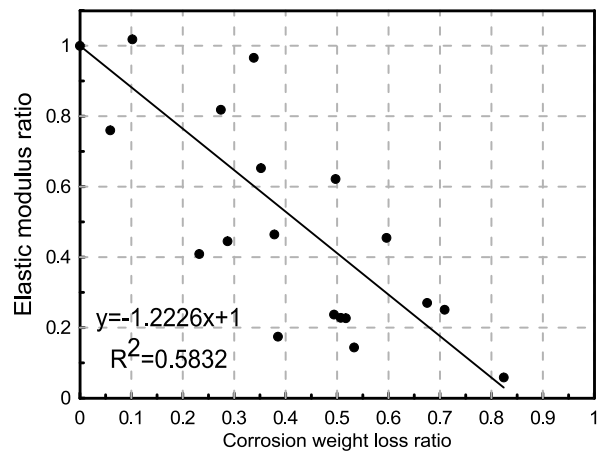
圖五、現地腐蝕各力學性質與腐蝕量之關係：(a)降伏應力；(b)應變硬化應力；
(c)應變硬化應變；(d)極限應力；(e)極限應變；(f)彈性係數

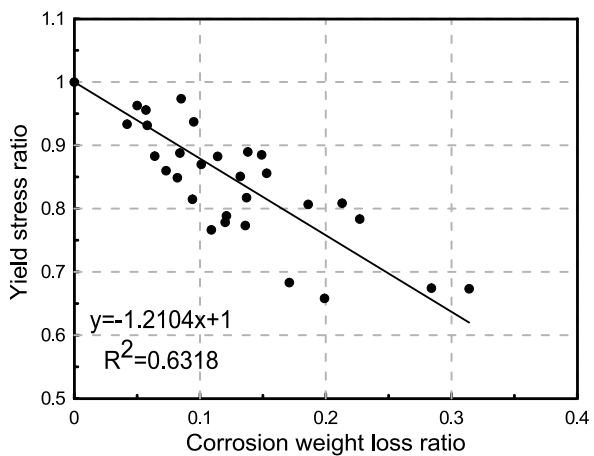
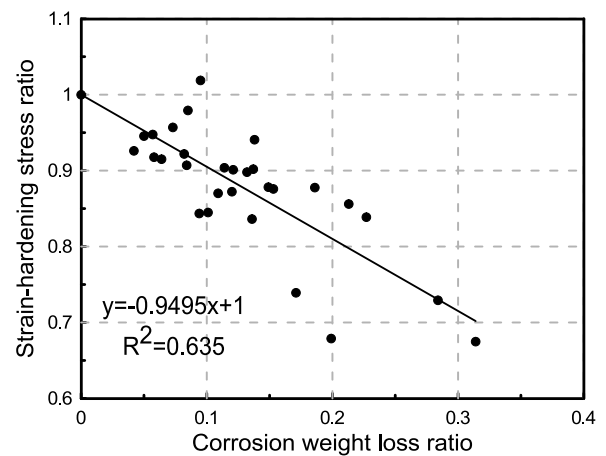
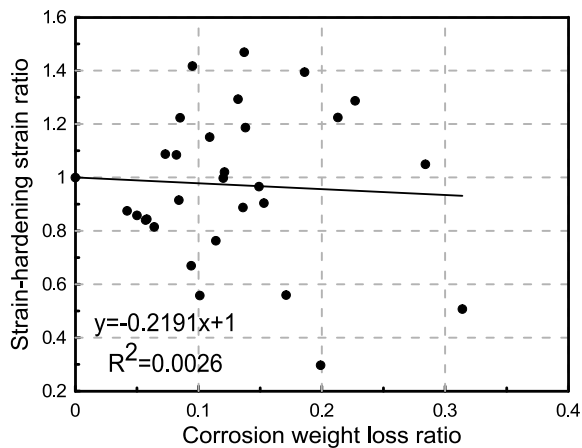
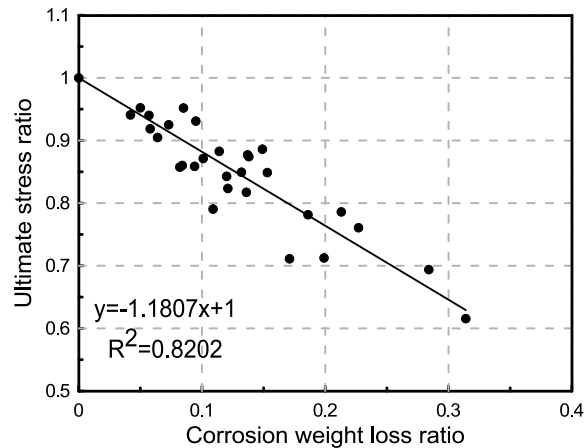
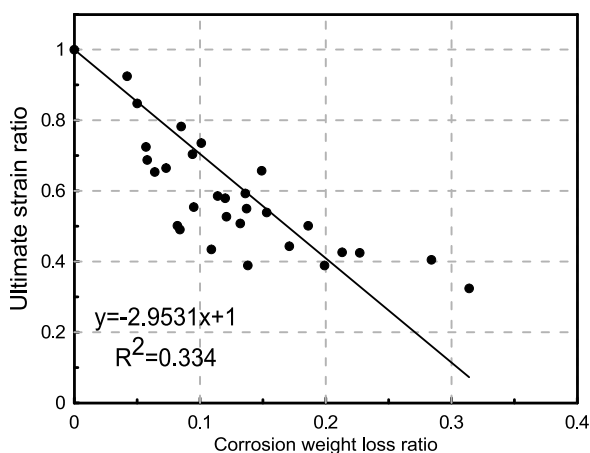
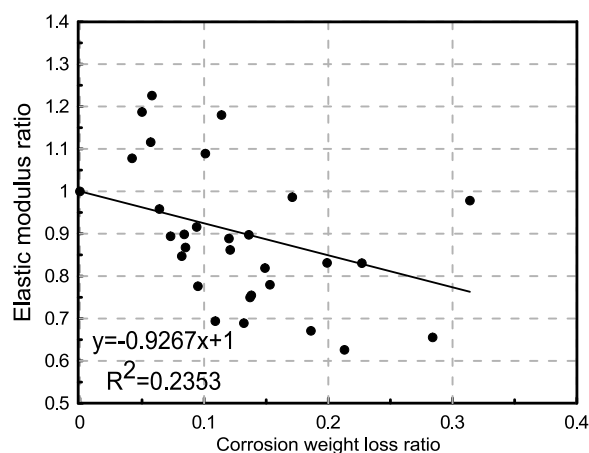
圖六、加速腐蝕各力學性質與腐蝕量之關係：(a)降伏應力；(b)應變硬化應力；
(c)應變硬化應變；(d)極限應力；(e)極限應變；(f)彈性係數

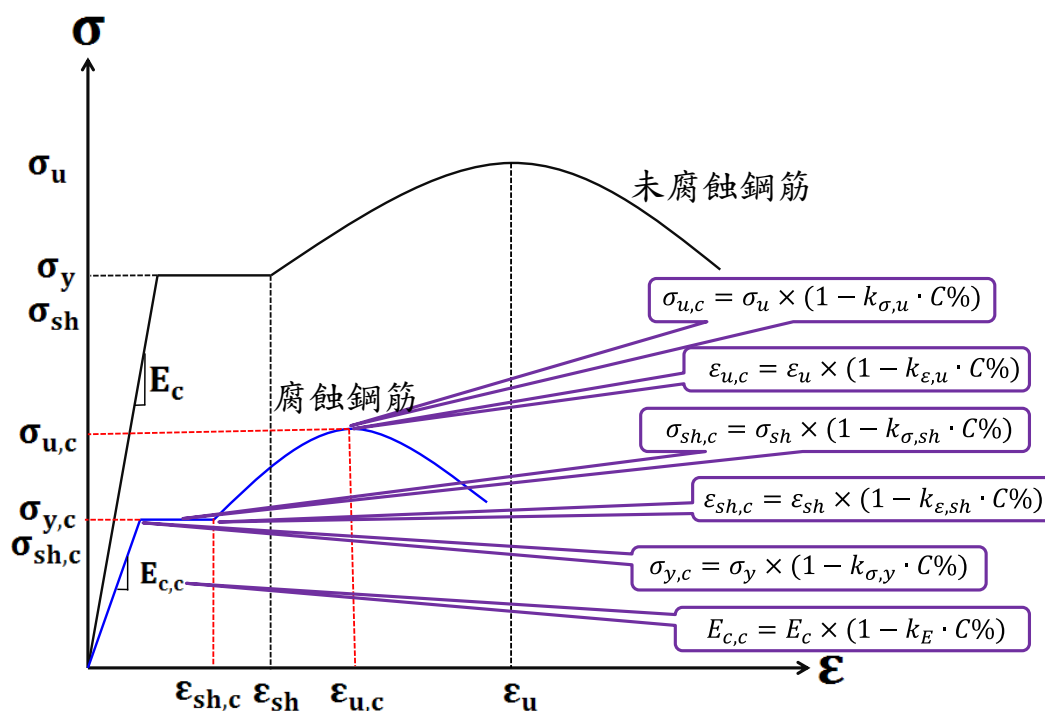
圖七、腐蝕鋼筋之力學性質

降伏應力 k_y	應變應 化應力 $k_{\sigma,sh}$	應變應 化應變 $k_{\epsilon,sh}$	極限應力 $k_{\sigma,u}$	極限應變 $k_{\epsilon,u}$	彈性模數 k_E
現地	1.19	1.19	0.68	1.14	0.90	1.22
實驗室	1.21	0.94	0.21	1.18	2.95	0.92
